10 ÅR MED KØBENHAVNS MALERLAUGS VINDUESPROJEKT

KØBENHAVNS MALERLAUGS
VINDUESPROJEKT I
AMALIEGADE 31

AFSLUTTENDE RAPPORT
EFTERÅRET 2011

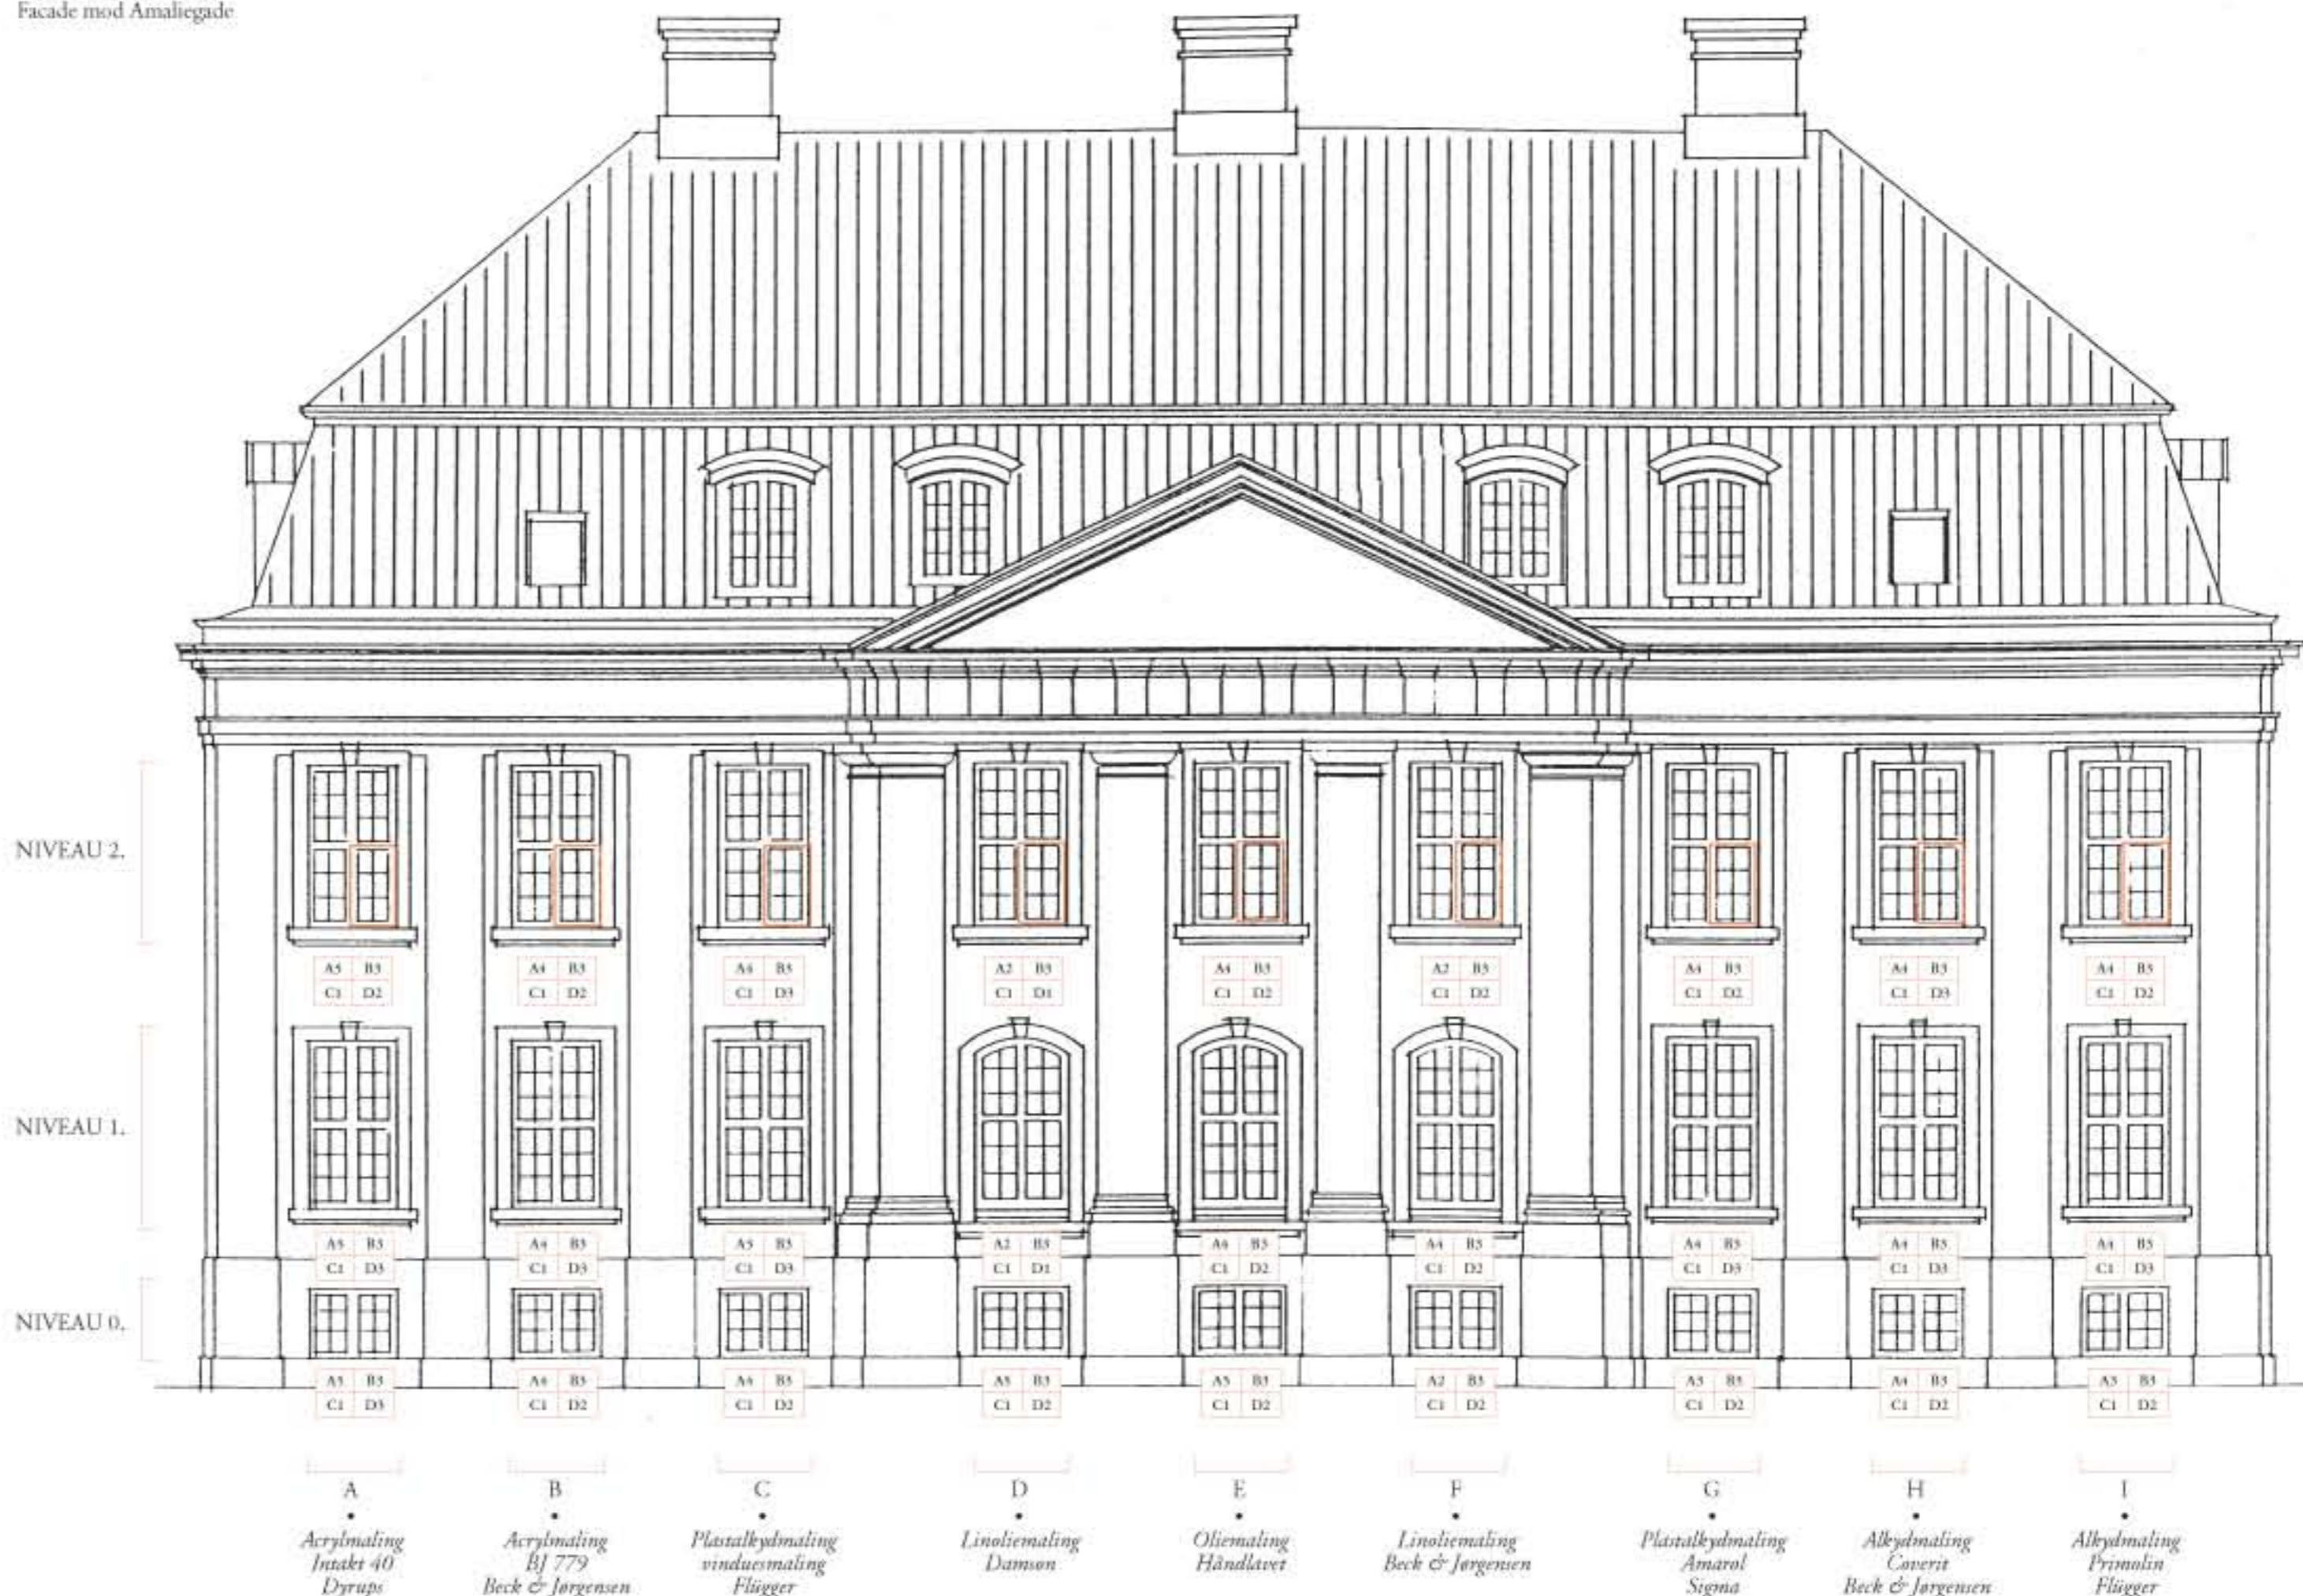
Facade mod Amaliegade

Hvad angår *afsmitning* i overfladen viser forsøget, at acrylmalingen sammen med de linoliemalede fag D holder længst uden afsmitning i 5 til 6 år.

Registreringerne af malingfilmens *holdbarhed* viser acrylmalingen som de mindst holdbare og linolie-malingen som dem, der har klaret sig bedst.

Registreringen af *rust* på beslag viser nøjagtigt det samme billede med omfattende rust på acrylmaledede lag – og tildels plastalkydmaledede – i de allerførste år af forsøgsperioden. I modsætning hertil fremstår 2 linolie-malede fag – D – ved forsøgets afslutning stadig uden rust.

I 2010 forefindes ingen *malingfilm* længere intakt. Samtlige fag i 2009 og 2010 har en kridtning af overfladen, hvilket er ensbetydende med, at bindemidlerne i overfladerne nu er udvaskede. Der er ikke registreret mug/skimmeldannelse på nogen vinduesfag.

På bygningsstegningen – der omfatter en oversigt over anvendte malematerialer og de tre varierende afrensningsniveauer – er ud for hvert vindue anført en kode

bestående af fire bogstaver og et tal. Bogstaverne forholder sig til de fire parametre, der fremgår af tabellen nedenfor, og sammenholdes med de tilsvarende talværdier.
